RAPPORT

Inventering av stationer och stationsnära miljöer

Region nord

Publikationsnummer: 2015:206

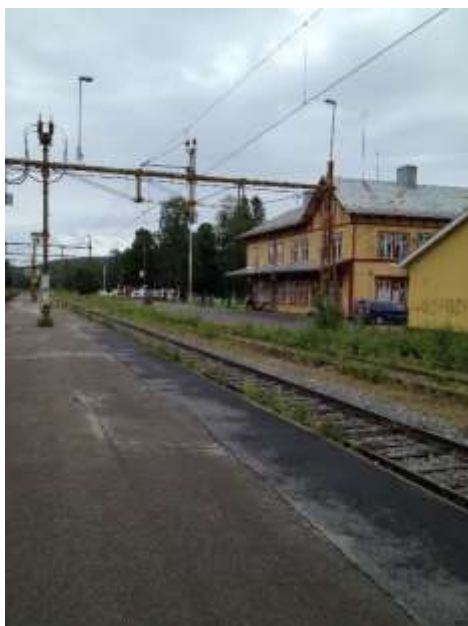
Mittplattformen.

Mittplattformen är ca 410 lång och klassas som låg. Plattformen är ca 5,2 meter bred och trafikeras på den västra sidan. Markbeläggningen på plattformen är sliten och ojämn. Mellan asfalten och kantstöden har det kommit upp växlighet.

Kantstöden är skadade på några platser på några platser längs plattformen. Plattformen saknar sittplatser, väderskydd, skyddszon och ledstråk.

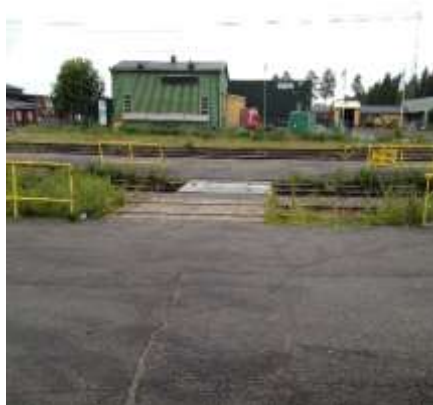
Mellan plattformarna finns en övergång i plan. Övergången är försedd med grind.

Plattformförbindelsen består av en övergång i plan.
